Avankameras iztukšošanas iespējamās ietekmes uz HES būves stabilitāti novērtējums

Māris Gudelis

10.10.2018

**Ķeguma HES-2
avankameras
iztukšošanas
iespējamības
novērtējums.**

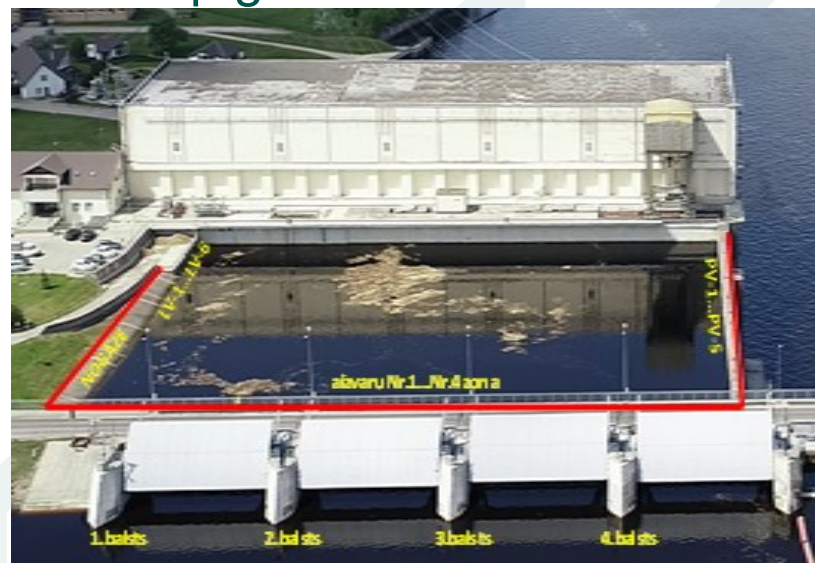
- PV atbalstsiena: Avankameras iztukšošana rada sienas atslogošanas apstākļus – zūd hidrostatiskais spiediens. Tomēr tā kā sienas pamatus veido platas pamatu plātnes, tad atbalstsienas noturība būs nodrošināta.
- Attiecībā uz bloku šuvēm, atslodzes rezultātā var tikt novērotas relatīvās deformācijas. Tiek rekomendēts rūpīgi novērot sienu (sēšanās markas un spraugmērus) iztukšošanas laikā.
